Ein Projekt des Marktes Zellingen und der Trinkwasserversorgung Würzburg GmbH

VOM BEGRADIGTEN BACH ZUM NATURPARADIES

DIE RENATURIERUNG – EIN GEMEINSAMES PROJEKT VON GEMEINDE UND WASSERVERSORGER Der Gsprings- und der Riedbach haben seit dem Jahr 2014 wieder einen naturnahen Verlauf. Um dies zu ermöglichen, haben sich die Gemeinde Zellingen und die Trinkwasserversorgung Würzburg GmbH im Rahmen eines LEADER-Projekts mit dem Ziel zusammengeschlossen, die beiden Bäche zu renaturieren.

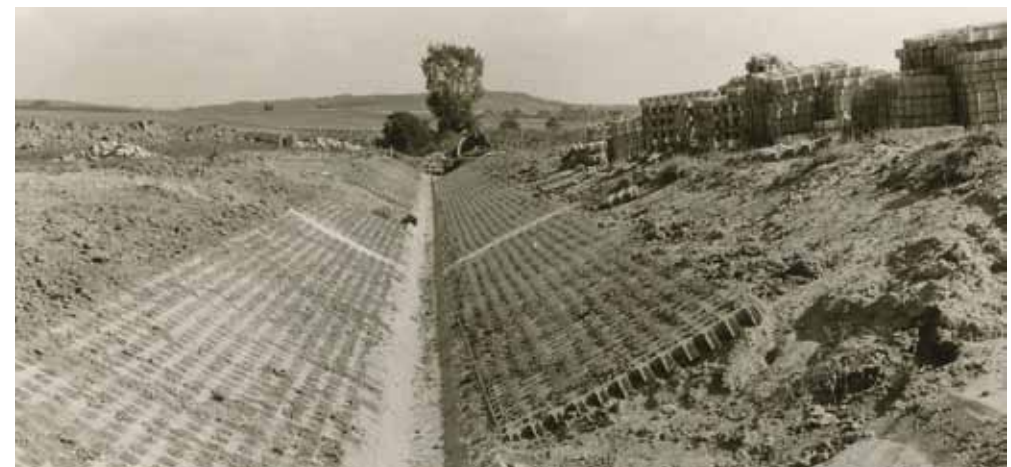
Foto 1: Ausbau des Bachbettes in den 1970er Jahren

des 20. Jahrhunderts mühsam von Hand vertieft und reguliert, um die Flächen im Gspring besser ackerbaulich nutzen zu können (s. Foto Einband, Männer mit Schaufeln am Bach, 1912). Als die Stadtwerke Würzburg in den 60er Jahren das Wasserrecht beantragten, wurde in einem Bescheid vom Landratsamt festgelegt, dass das Oberflächenwasser vom Grundwasser zu trennen sei. Aus diesem Grund wurde festgelegt, dass der Gspringsbach abgedichtet werden müsse. 1971 begann dann der Ausbau. Der Bach wurde begradigt und mit Folie, Betonsohlen und Rasengittersteinen befestigt (Foto 1).

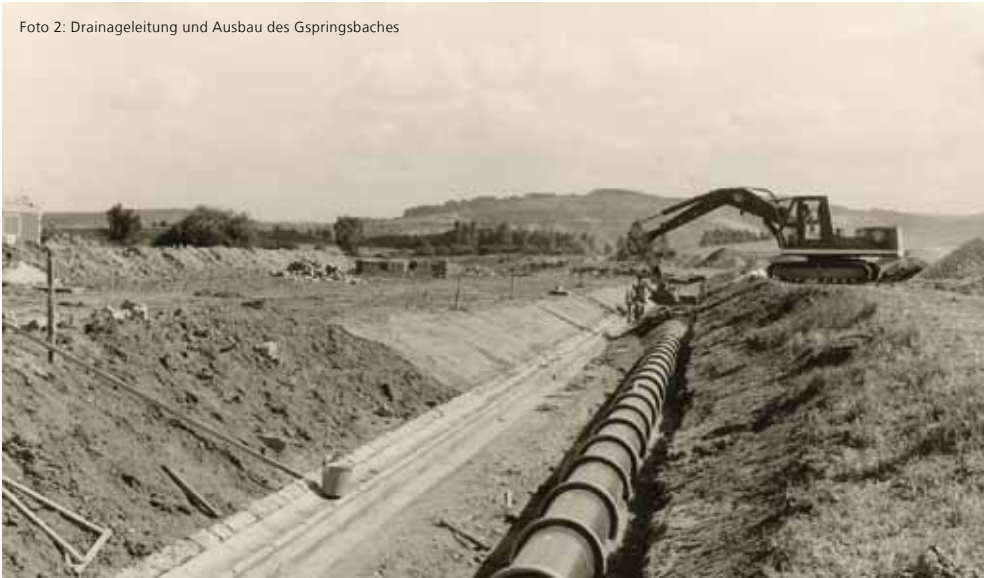
Foto 2: Drainageleitung und Ausbau des Gspringsbaches

Das Gebiet des Gsprings wurde mit Drainageleitungen aufwändig entwässert und das Wasser wurde außerhalb des Fassungsgebietes der Brunnen dem Bach zugeführt (Foto 2).

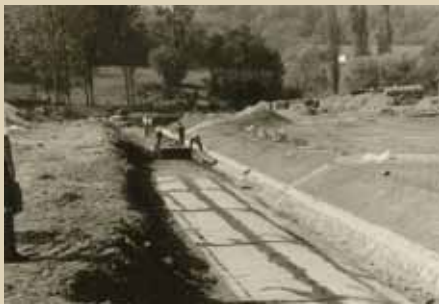
Foto 3: Ausbau des Gspringsbaches mit Matten

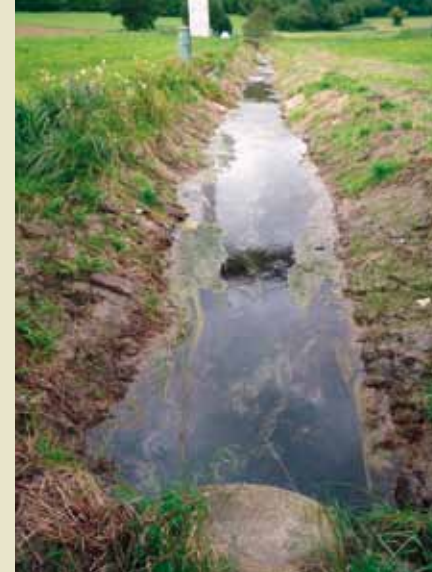
Im Sommer 2011 baute die Bahn die Brückentwässerung um. Ein Kanal führt die Niederschlagswässer der Brücke nun außerhalb

des Wasserschutzgebietes dem Gspringsbach zu. Damit konnte ein großer Teil der Befestigung am Gspringsbach zurückgebaut werden. Es bot sich die einzigartige Möglichkeit zur Renaturierung, da man mittlerweile festgestellt hat, dass ein ingenieurtechnischer Ausbau von Gewässern nicht mehr zeitgemäß ist und viele Nachteile mit sich bringt. So haben sich die Gemeinde Zellingen und die Trinkwasserversorgung Würzburg GmbH zusammengetan, um aus den Fehlern der Vergangenheit zu lernen
